Konzept Sanierung / Neubau IGS

Marten Ulpts Dipl.-Ing. Architekt

Untersuchungen – Gebäude 2

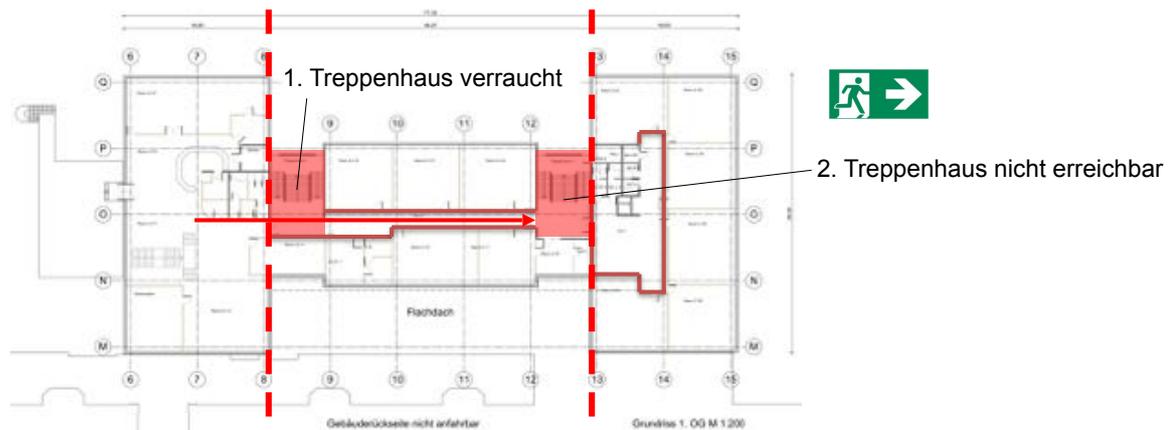
Erhebliche brandschutztechnische Mängel, welche in einem neuen Brandschutzkonzept beseitigt werden müssen.

- Fehlen eines 2. Rettungsweges (Durchgangstreppenhäuser)
- Mangelhafte Sicherheitsbeleuchtung
- Unzureichender Feuerwiderstand an Flurwänden (Brandüberschlag)
- Fehlende Trennung von Brandabschnitten

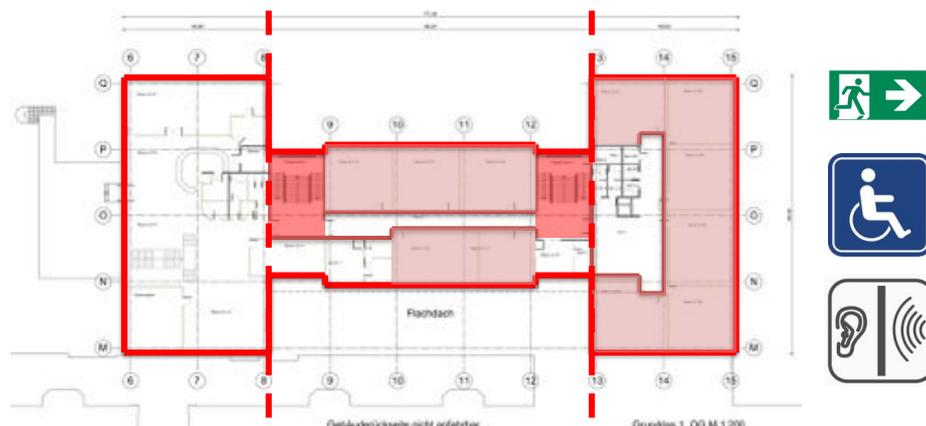
- Fassadensanierung notwendig
- Unzureichende Barrierefreiheit
- Unzureichender Schallschutz

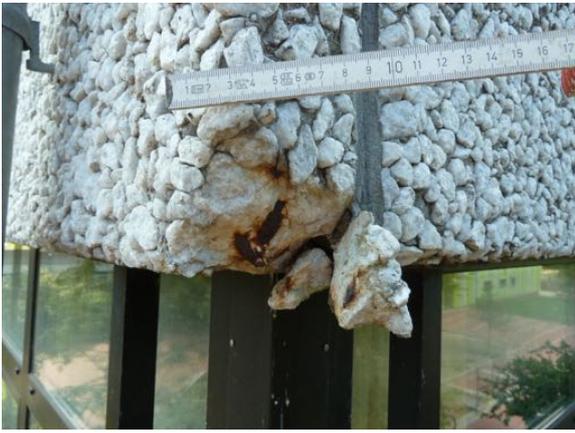
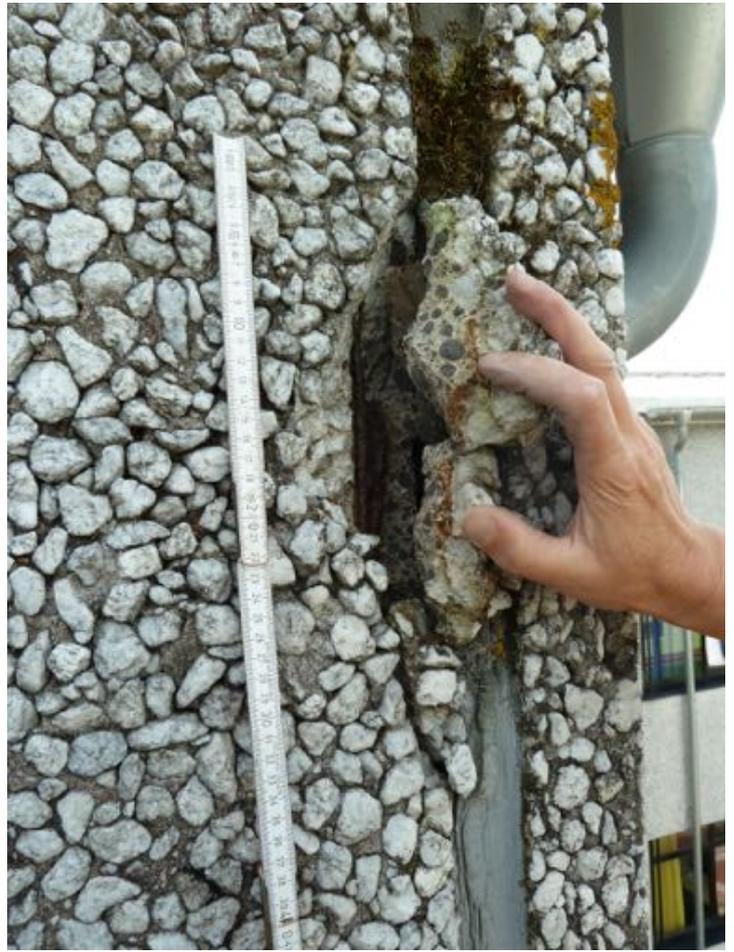
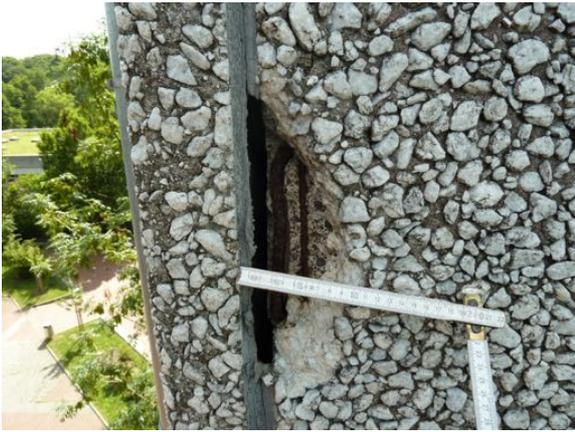
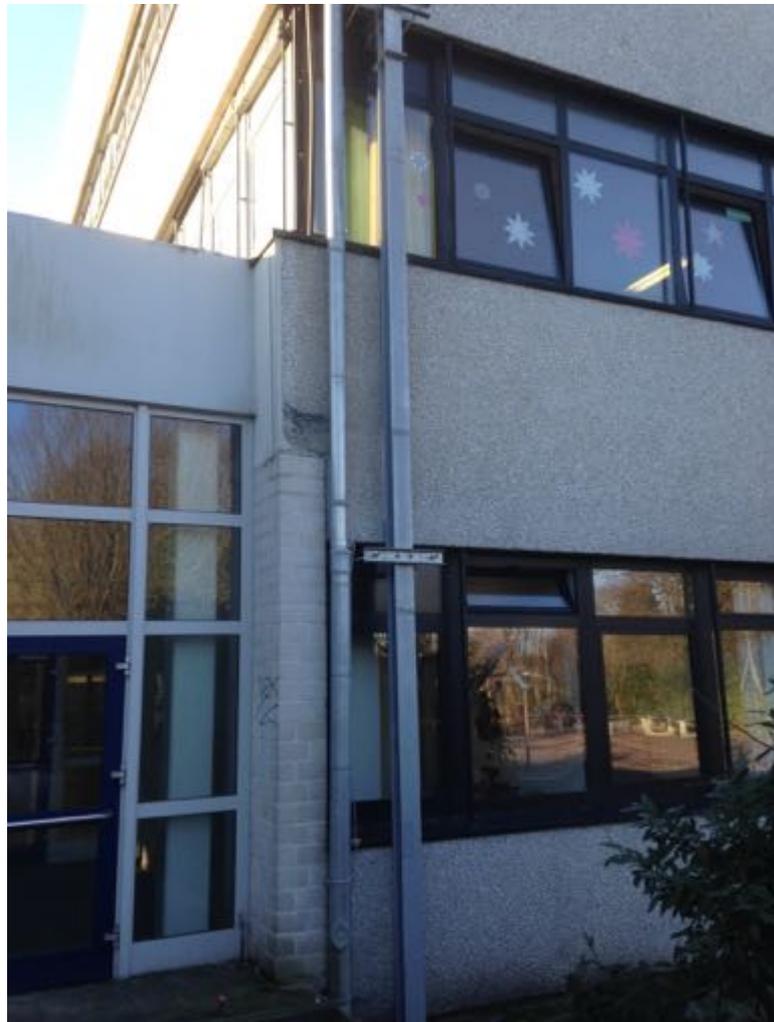
„Befund : [...] Die Plattenoberflächen sind erodiert. An den Plattenrändern treten **Risse** und **Betonabplatzungen** auf. Die Betonabplatzungen treten immer zusammen mit **Bewehrungskorrosion** auf.“ (Seite 3)

„Ursache : [...] 1. **Witterungsbedingte Auswaschungen** und eine nach heutigen Erkenntnissen zu geringe Betondeckung.

2. **Feuchtigkeit dringt bis zur Bewehrung** in den Beton ein. [...]

3. Die **Feuchtigkeit bewirkt die Korrosion der Bewehrung.**“ (Seite 3)
