ULPTS
ARCHI
+ EKTEN

Konzept Sanierung / Neubau IGS

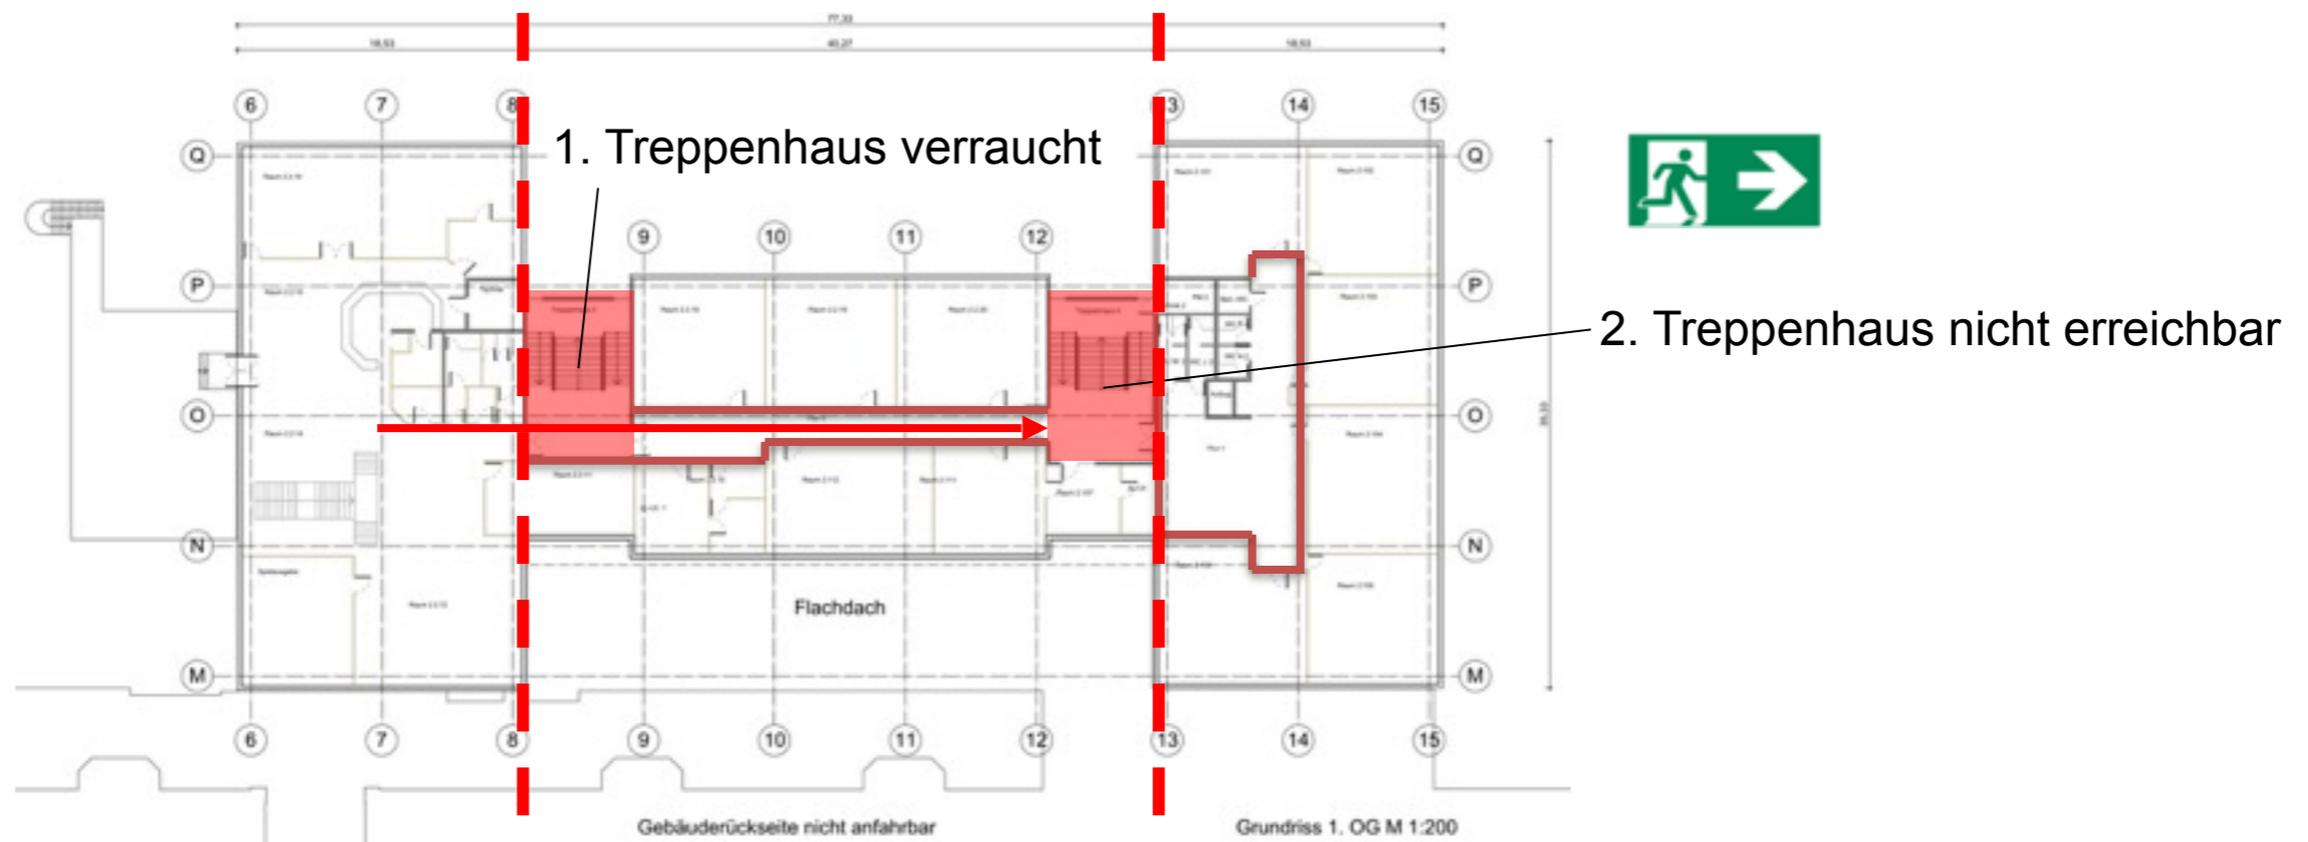
Erhebliche brandschutztechnische Mängel, welche in einem neuen Brandschutzkonzept beseitigt werden müssen.

- Fehlen eines 2. Rettungsweges (Durchgangstreppenhäuser)
- Mangelhafte Sicherheitsbeleuchtung
- Unzureichender Feuerwiderstand an Flurwänden (Brandüberschlag)
- Fehlende Trennung von Brandabschnitten

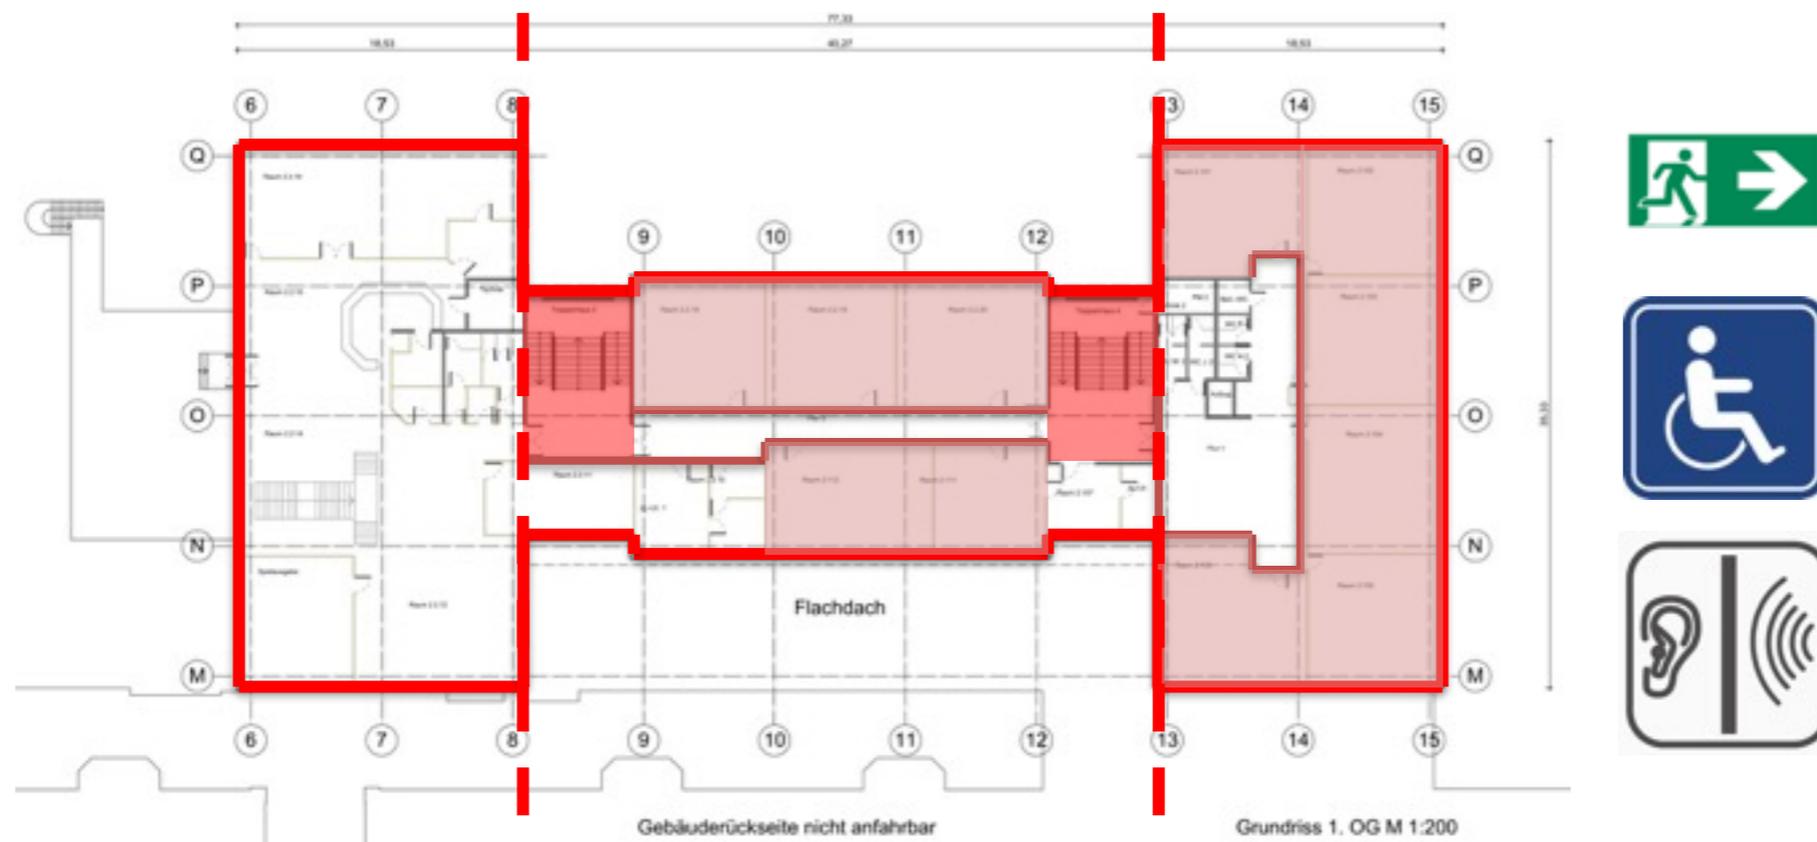
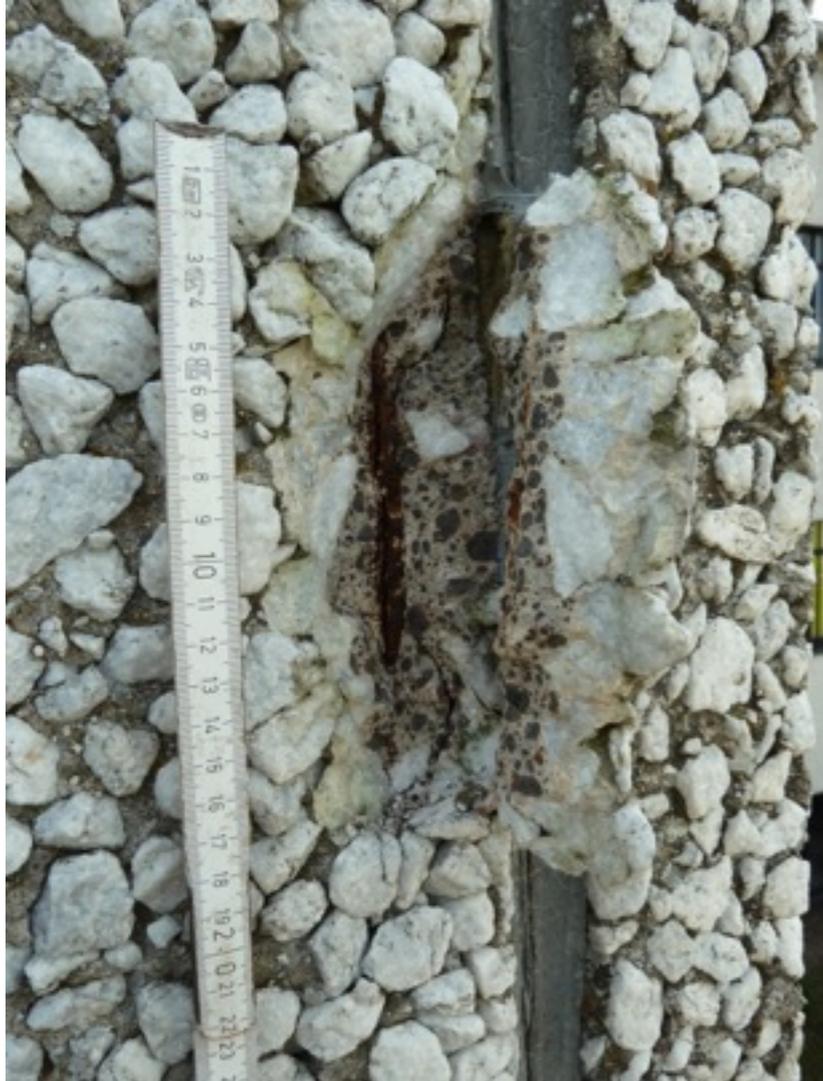
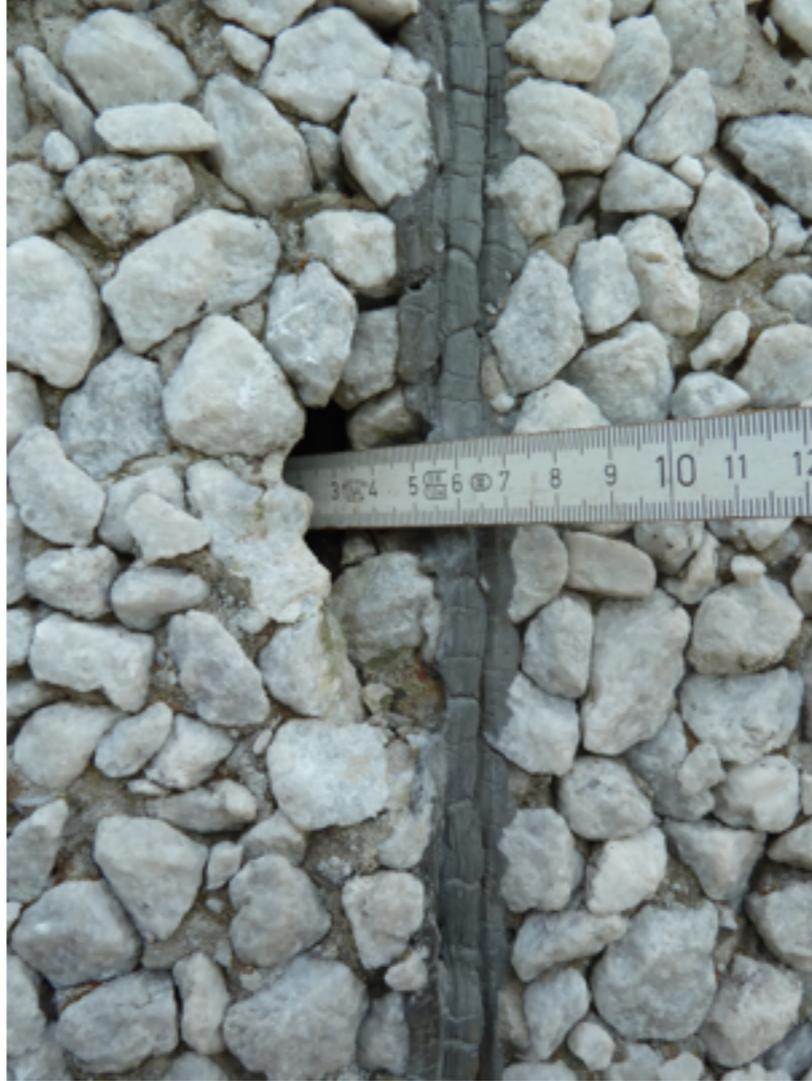
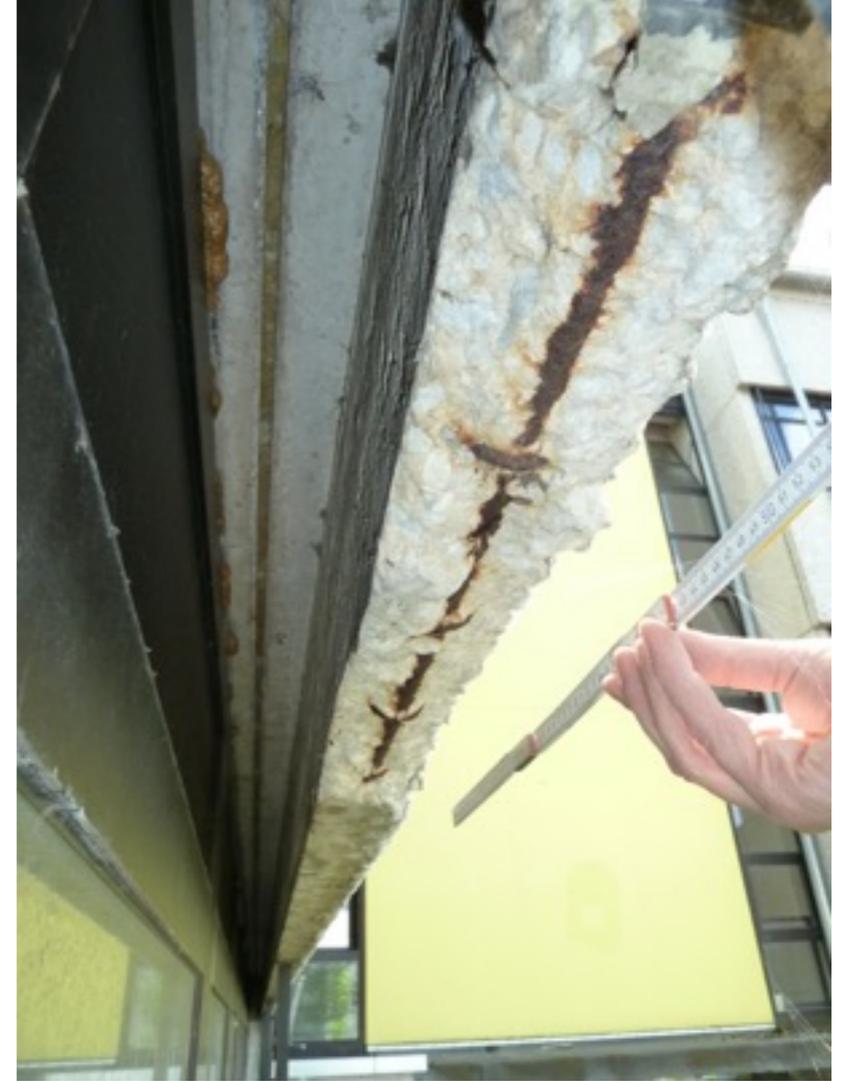
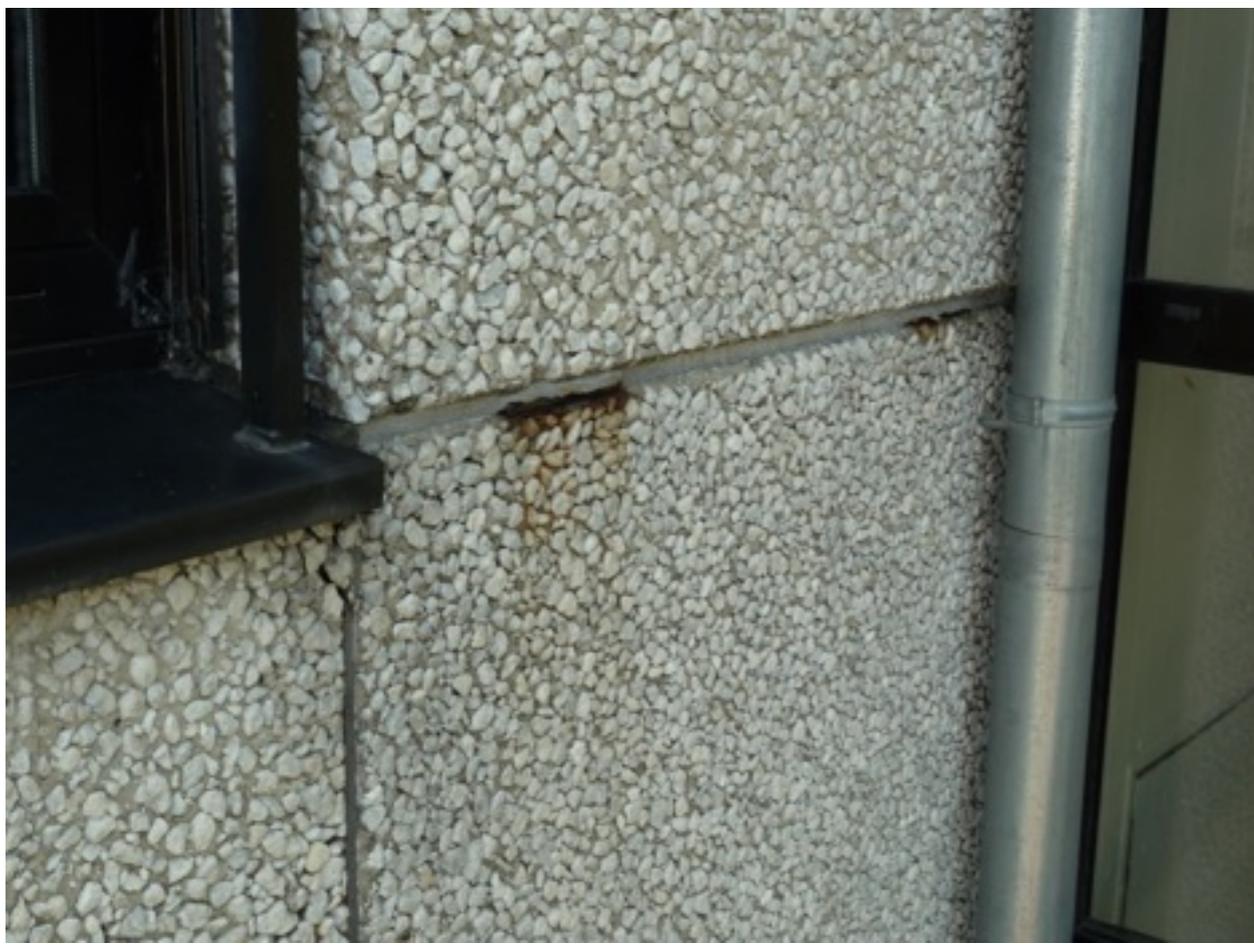
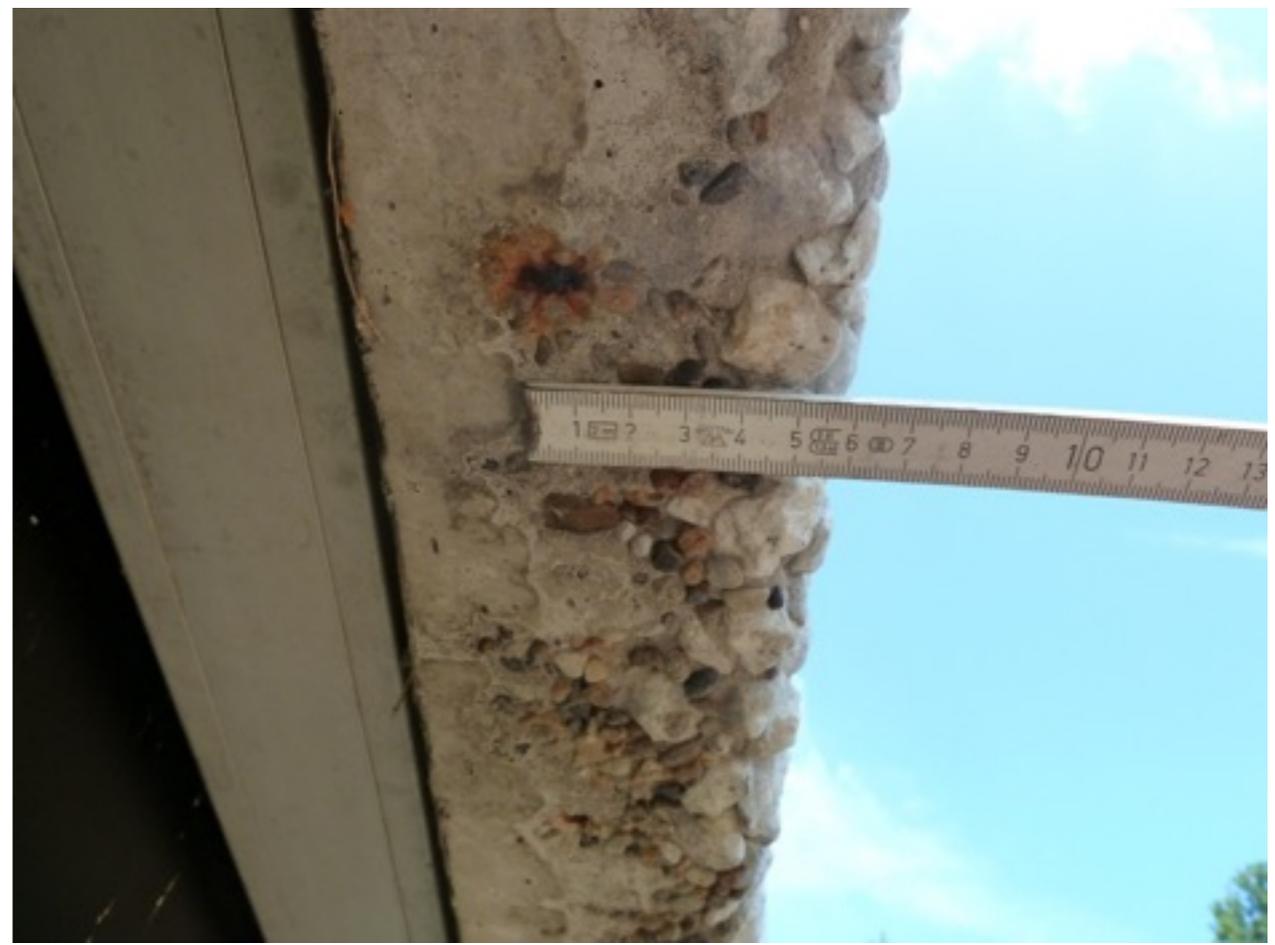
- Fassadensanierung notwendig
- Unzureichende Barrierefreiheit
- Unzureichender Schallschutz

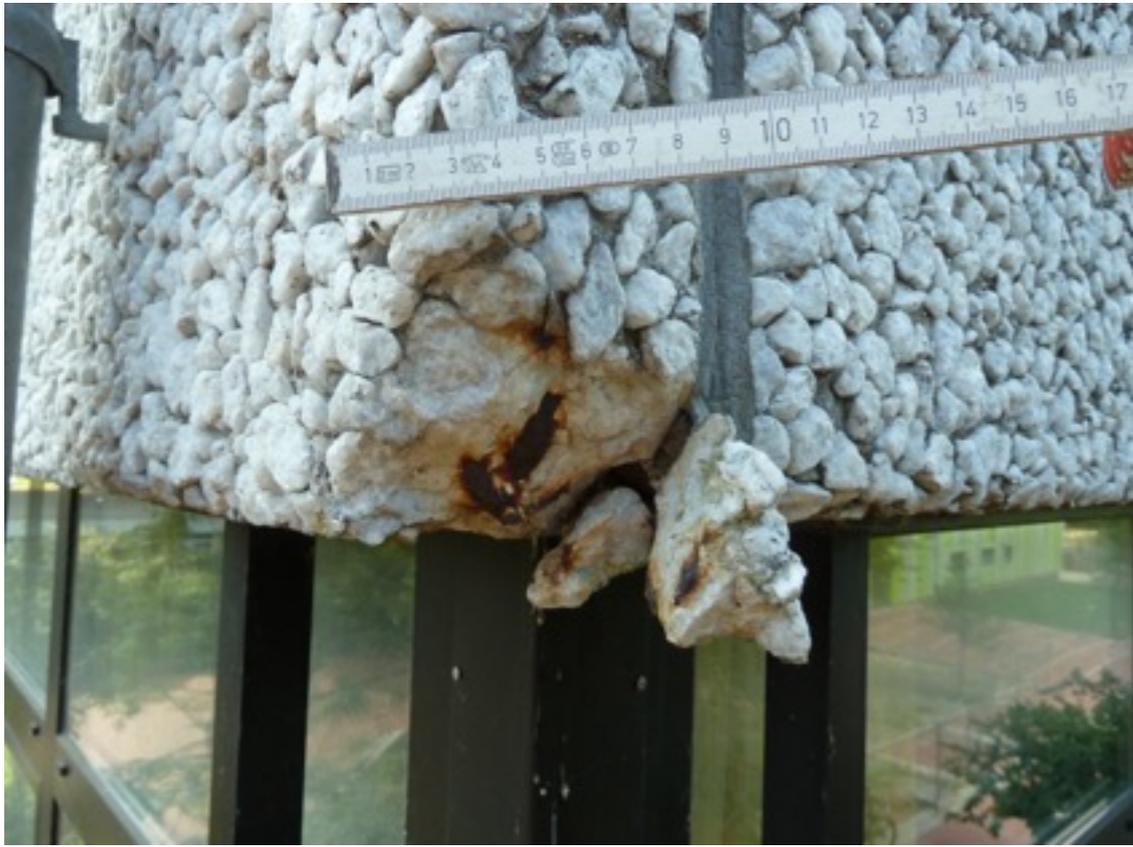
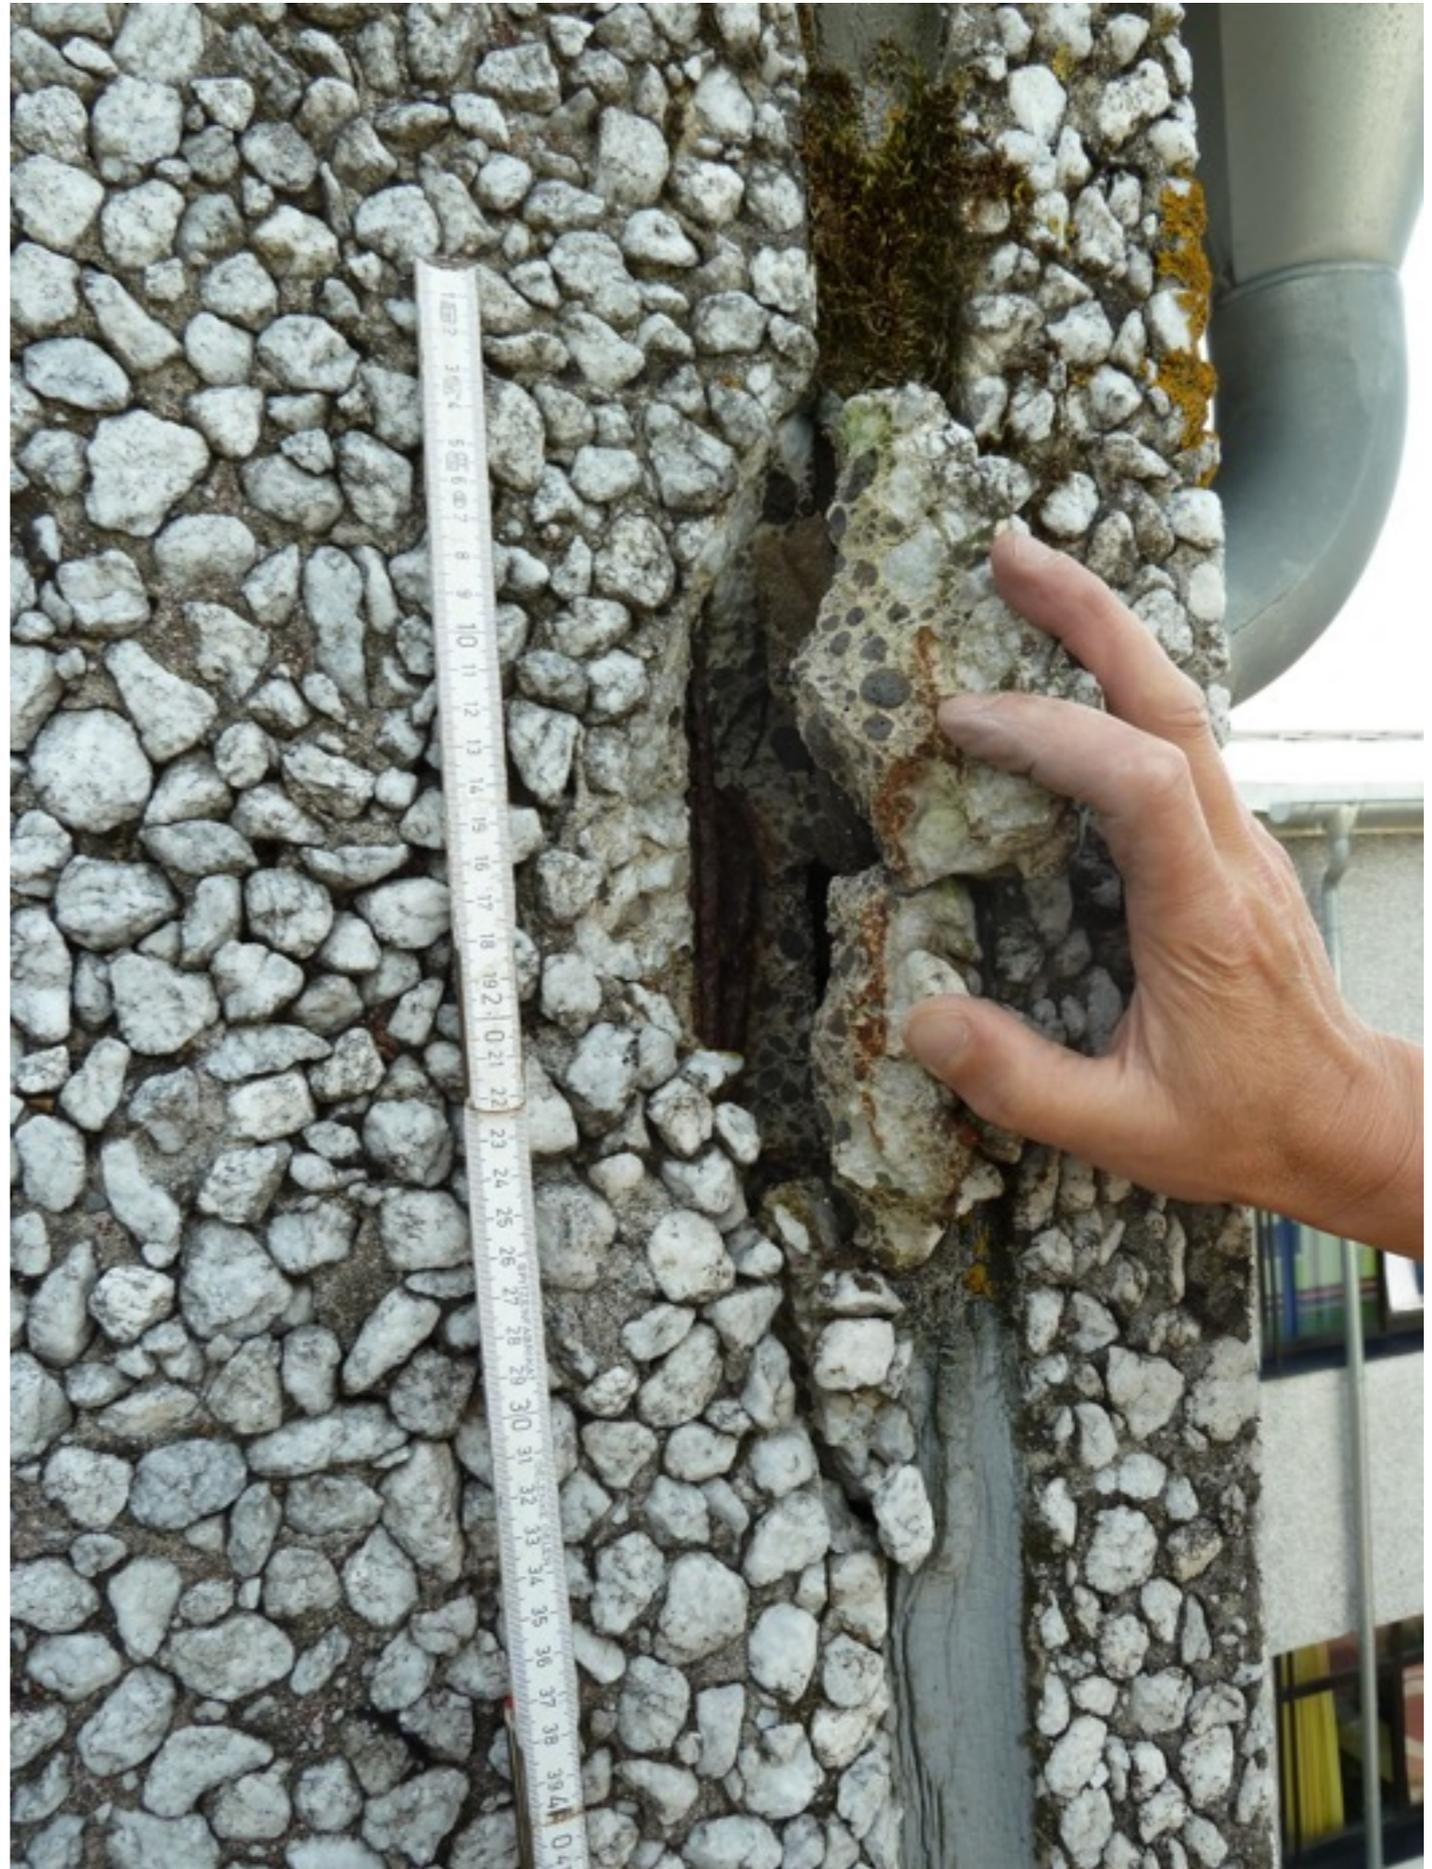
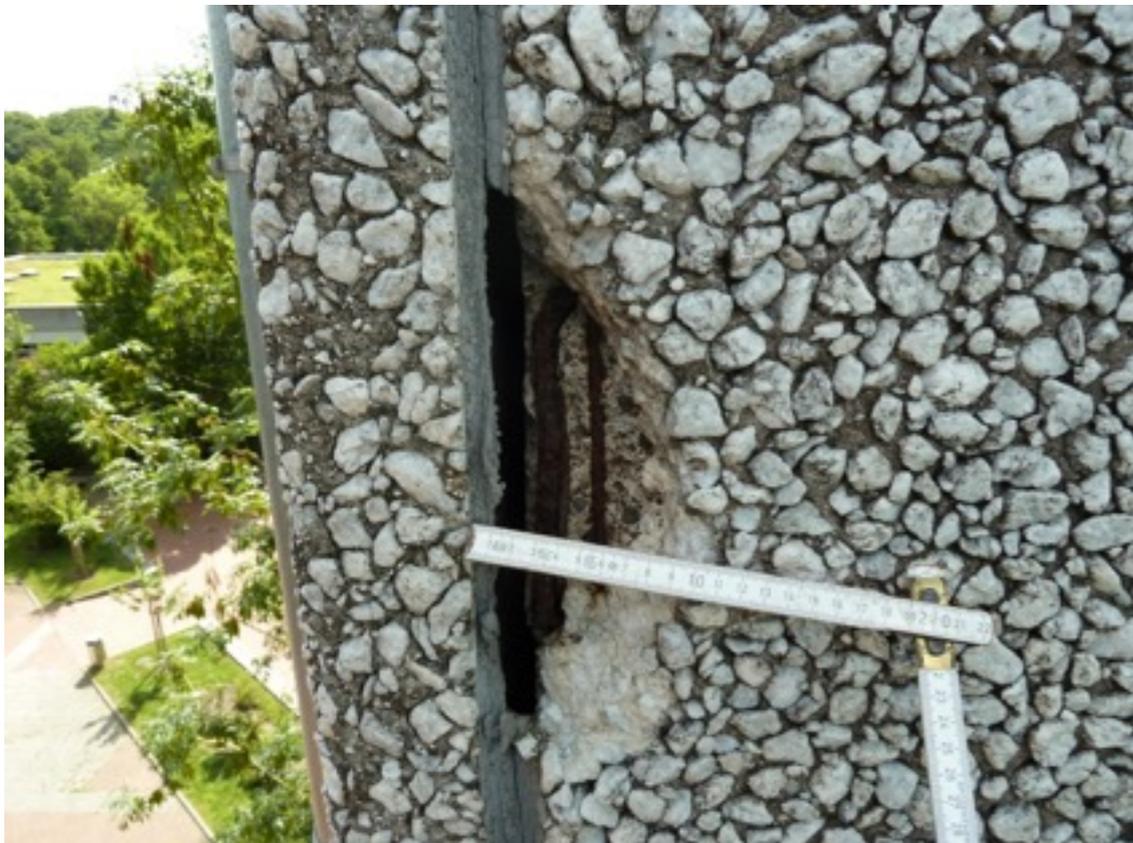
Statische Stellungnahme

„Befund : [...] Die Plattenoberflächen sind erodiert. An den Plattenrändern treten **Risse** und **Betonabplatzungen** auf. Die Betonabplatzungen treten immer zusammen mit **Bewehrungskorrosion** auf.“ (Seite 3)

„Ursache : [...] 1. **Witterungsbedingte Auswaschungen** und eine nach heutigen Erkenntnissen zu geringe Betondeckung.
2. **Feuchtigkeit dringt bis zur Bewehrung** in den Beton ein. [...]
3. Die **Feuchtigkeit bewirkt die Korrosion der Bewehrung.**“ (Seite 3)
