GESAMTKONZEPT SCHULENTWICKLUNG | Vorstellung am 19.02.2024

CONERUS-SCHULE
Berufsbildende Schulen Norden

Ziel: langfristiges **Gesamtkonzept** für Conerus-Schule Norden

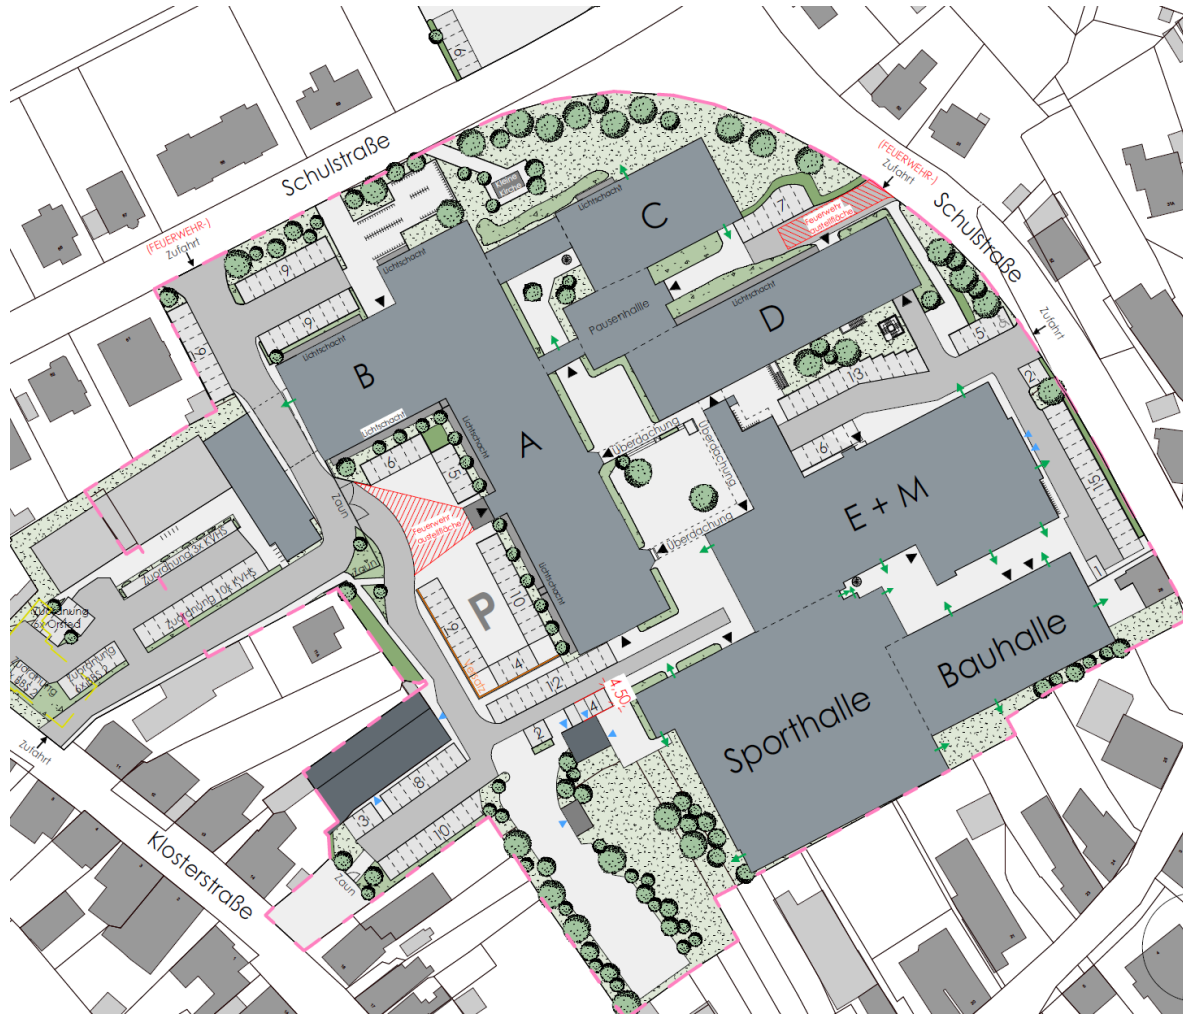
Lageplan Bestand

SCHULCAMPUS I | Übersichtsplan aktuell

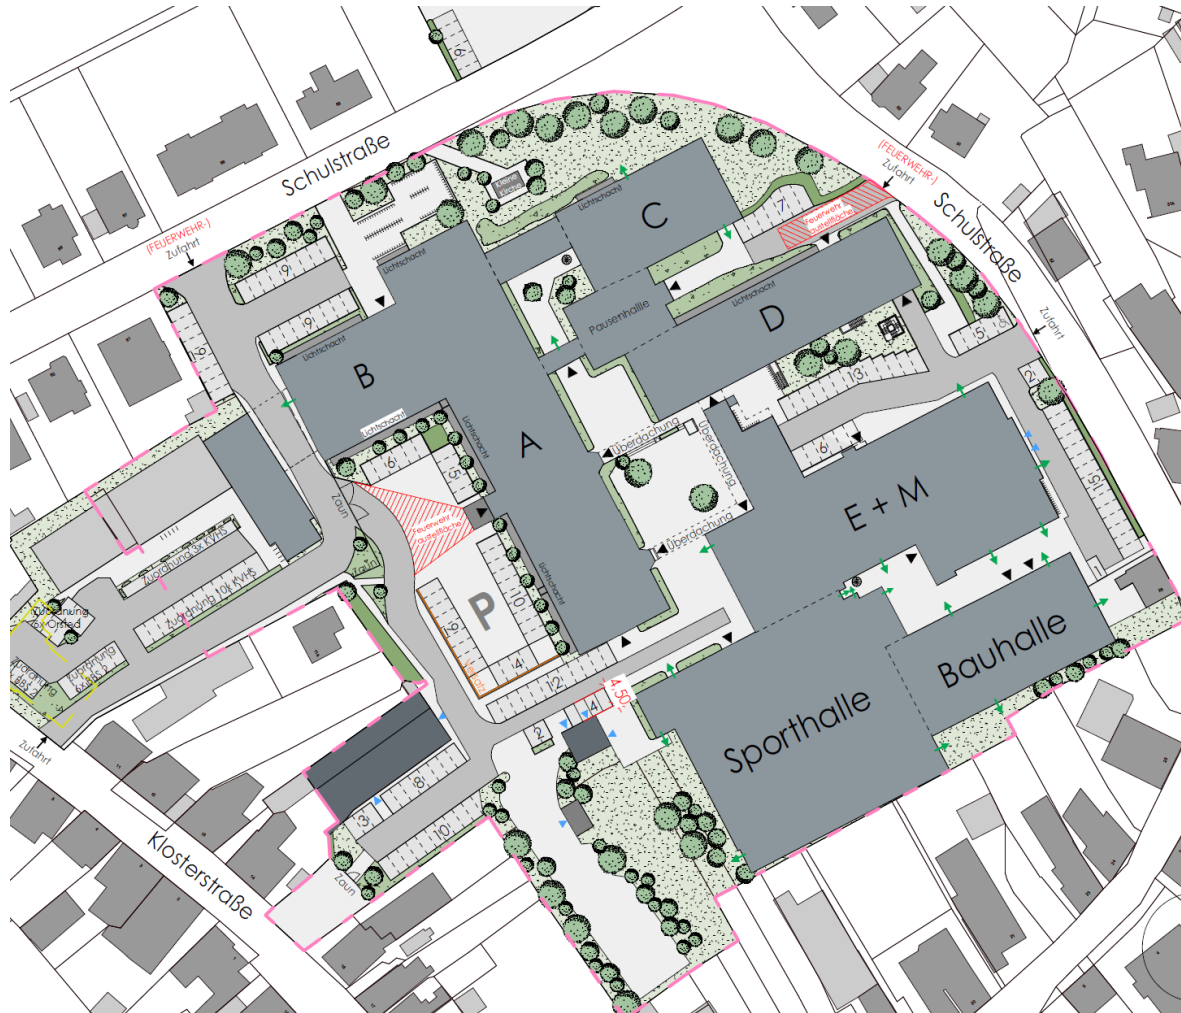
IST-ZUSTAND | Flächen für die Feuerwehr

- DIN 14090
- keine Durchfahrbarkeit
- Dimensionierung Aufstellflächen
- Nähe zu den Gebäuden

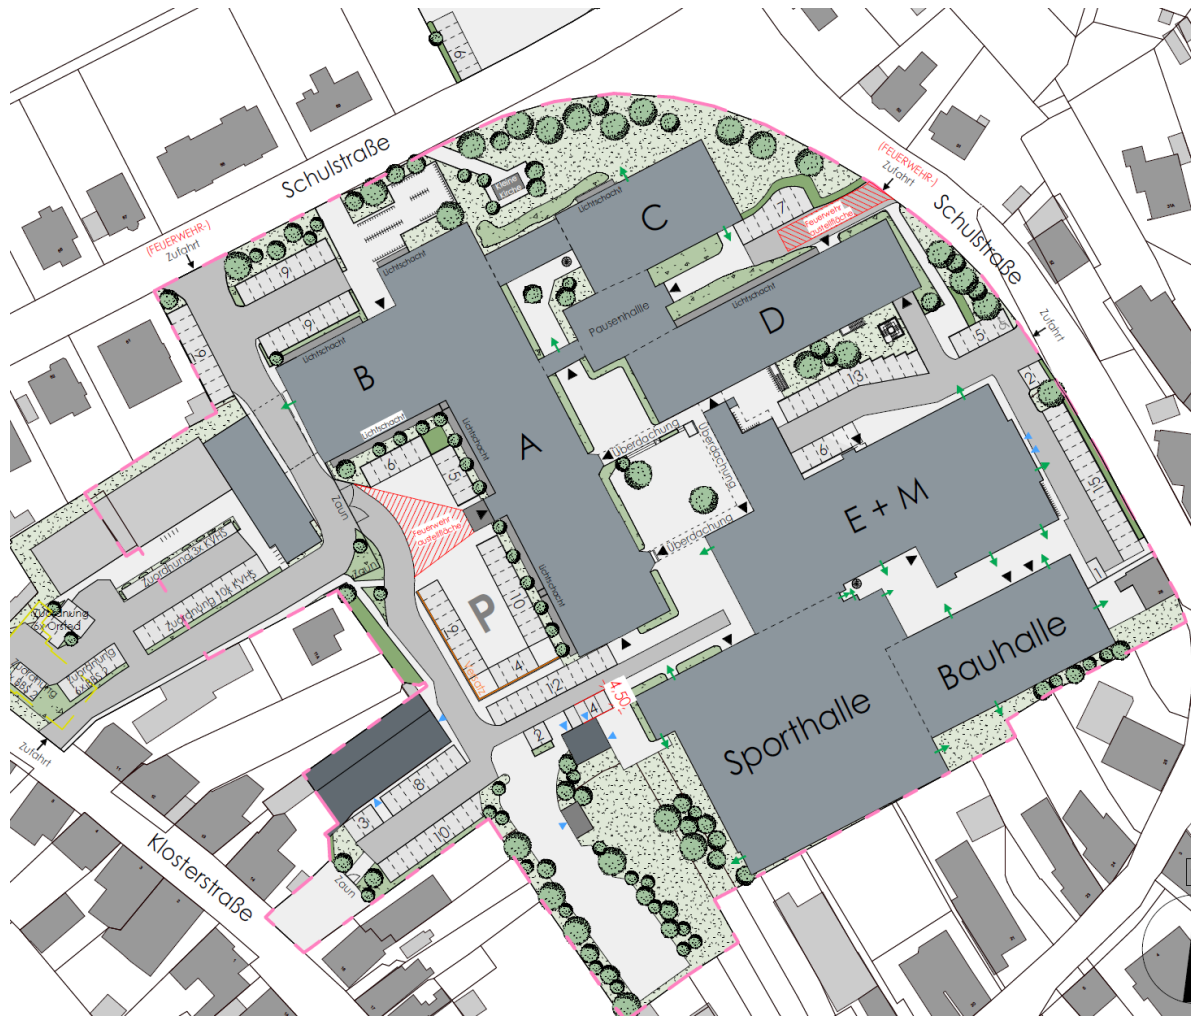
IST-ZUSTAND | Stellplatzsituation

- vorhanden:
- 175 Stellplätze für PKW
 - ca. 220 Fahrradstellplätze
 - 28 für Lehrkräfte

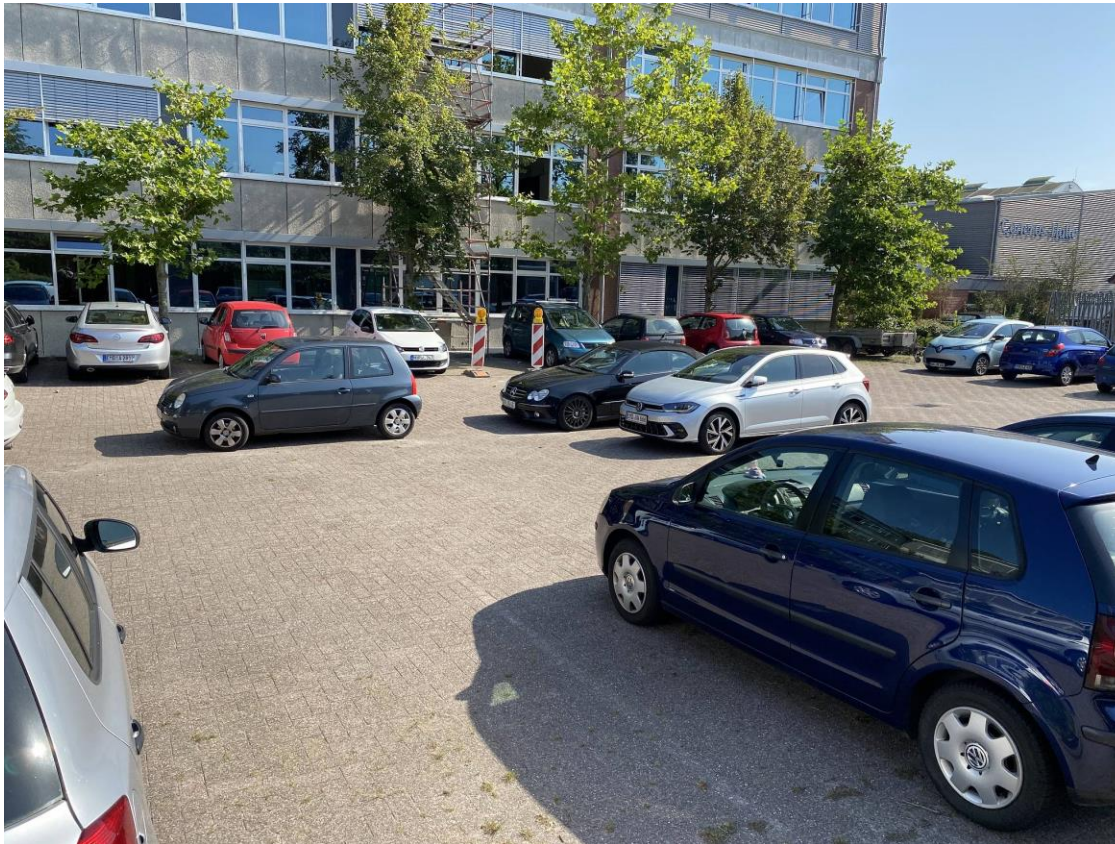
IST-ZUSTAND | Stellplatzsituation für PKW

Die Anforderungen der NBauO werden nach heutigem Standard nicht erfüllt.

- Belegung von Zufahrts- und Aufstellflächen für die Feuerwehr
- Belegung von Anwohnerparkplätzen durch Schüler:innen
- wiederholt Parkschäden durch Enge und Unübersichtlichkeit
- keine ausreichend dimensionierten Behinderten-Stellplätze

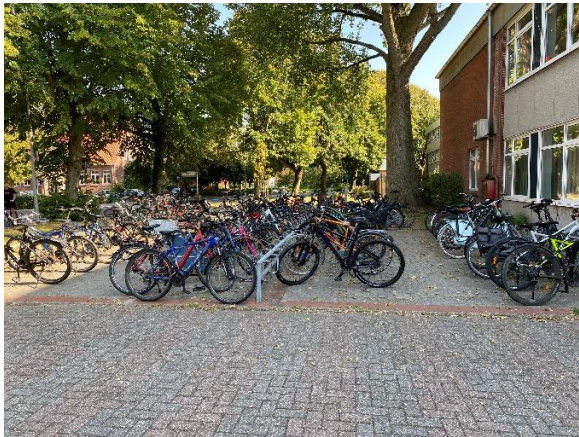
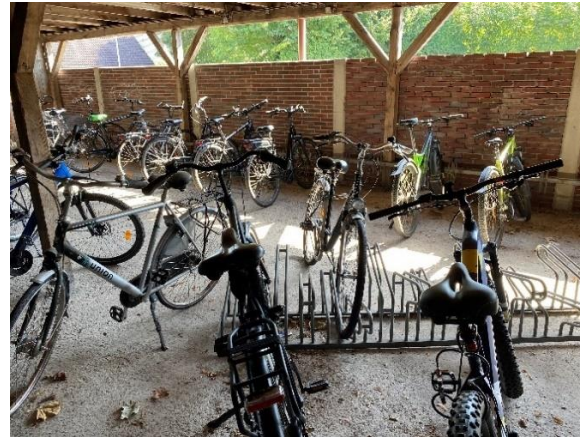
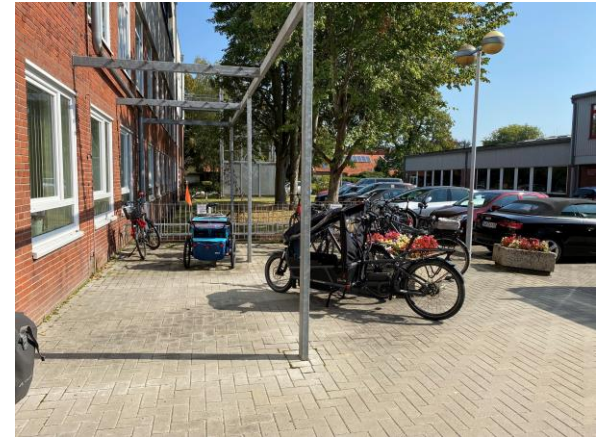
IST-ZUSTAND | Stellplatzsituation für Fahrräder

- reell größerer Bedarf
- „soziale Kontrolle“ nicht ausreichend
- Ausführung nicht Stand der Technik (→ Felgenklemmer, Standsicherheit...)

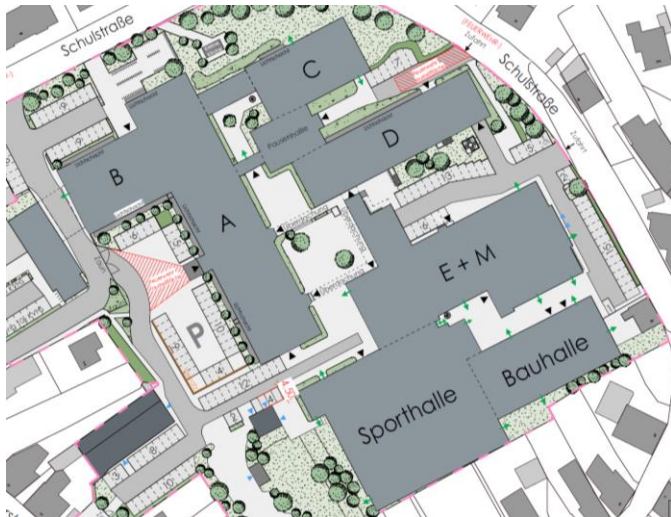
AUSWERTUNG UND AUSBLICK | Gebäude A/B, C und D

- Bauliche Grundsubstanz: insgesamt guter Zustand
- Brandschutztechnische Ertüchtigung → in Fertigstellung
- Renovierung einiger Klassenräume bereits erfolgt (inkl. Ausstattung mit LED-Beleuchtung)
- Defizit Gebäudehülle: entspricht nicht den aktuell geltenden energetischen Anforderungen

Fassadensanierung

- energetische Optimierung
- Senkung des Energiebedarfs
- optische Aufwertung
- ggf. Einbindung in neues Lüftungskonzept

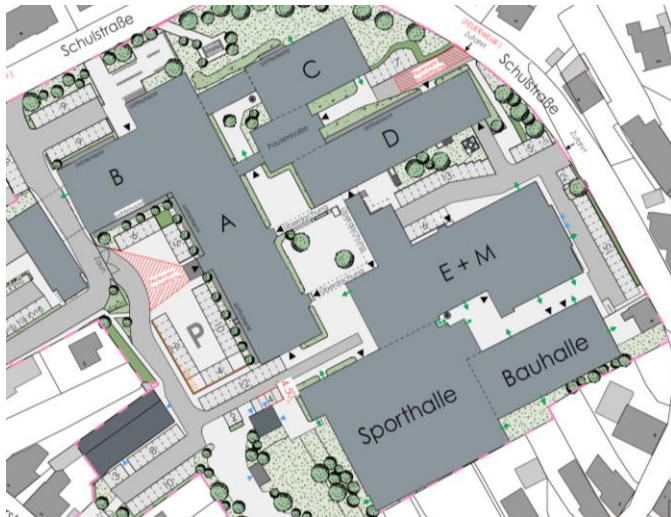
AUSWERTUNG UND AUSBLICK | Gebäude E/M

- Vielzahl gravierender Brandschutz-Mängel
 - + veraltete Fenster
 - + schlechte Dämmeigenschaften der Gebäudehülle
 - + veraltete Gebäudetechnik
 - + alter Baubestand der Räumlichkeiten
 - + keine zeitgemäßen Grundrisse
- Räumlichkeiten nicht ausgenutzt

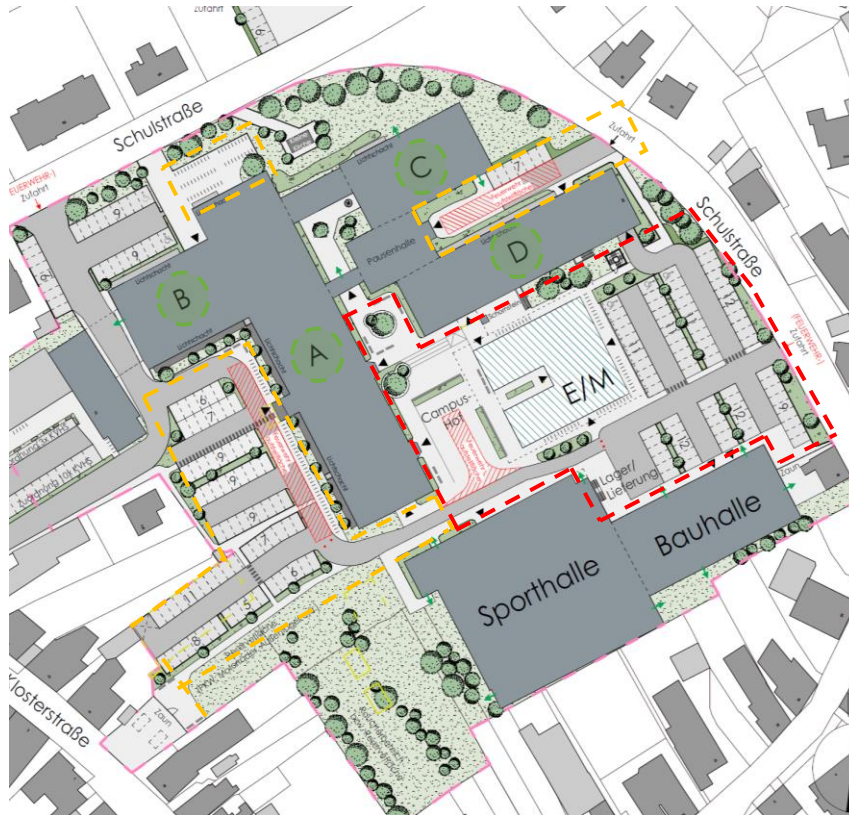
GESAMTKONZEPT | Zusammenfassung Maßnahmen

1.BA

- Abriss / Neubau Gebäude E/M + „Campushof“
- Neu-/ Umplanung Parkplatzfläche Schulstraße
- Ersatzneubau Fluchttreppe Turnhalle

2.BA

- Neuplanung Parkplatzfläche Gebäude A/B
- Neugestaltung Fahrradabstellfläche Eingang Nord
- Neu-/ Umplanung Zuwegung Cafeteria / Aula
