ULPTS
ARCHI
+ EKTEN

Konzept Sanierung / Neubau IGS

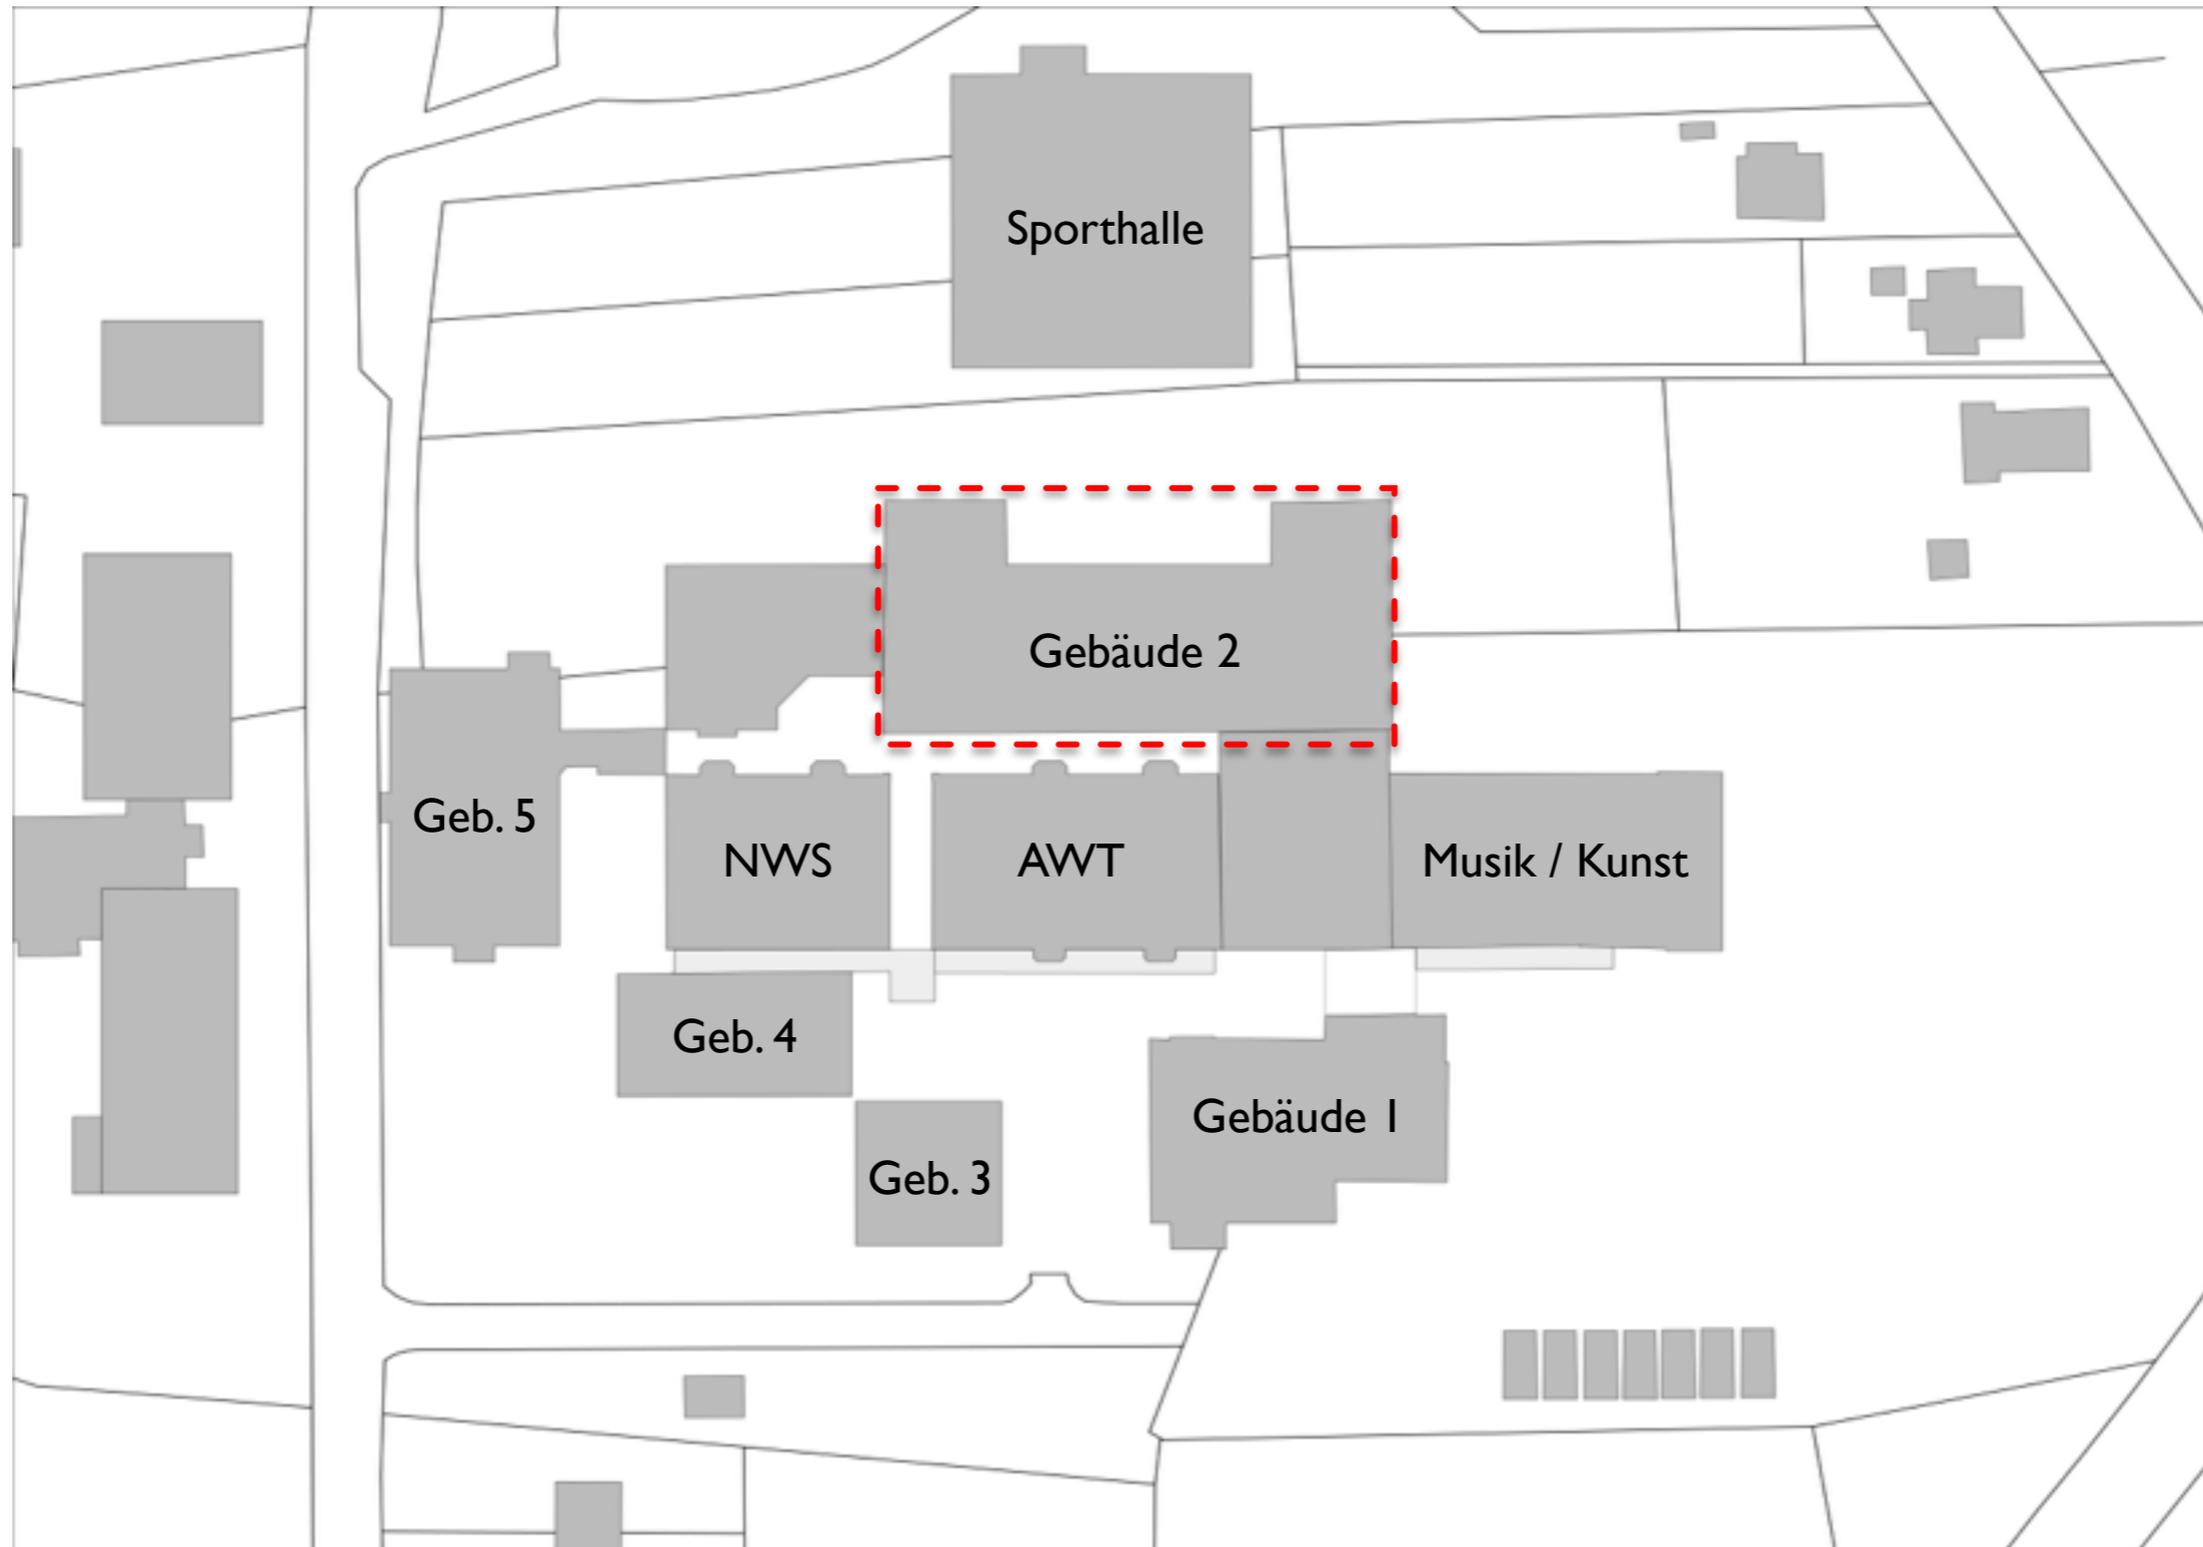
Untersuchungen – Gebäude 2

Untersuchungen im Zuge der Sanierung ergaben:

Erhebliche brandschutztechnische Mängel, welche in einem neuen Brandschutzkonzept beseitigt werden müssen.

- Fehlen eines 2. Rettungsweges (Durchgangstreppenhäuser)
- Mangelhafte Sicherheitsbeleuchtung
- Unzureichender Feuerwiderstand an Flurwänden (Brandüberschlag)
- Fehlende Trennung von Brandabschnitten

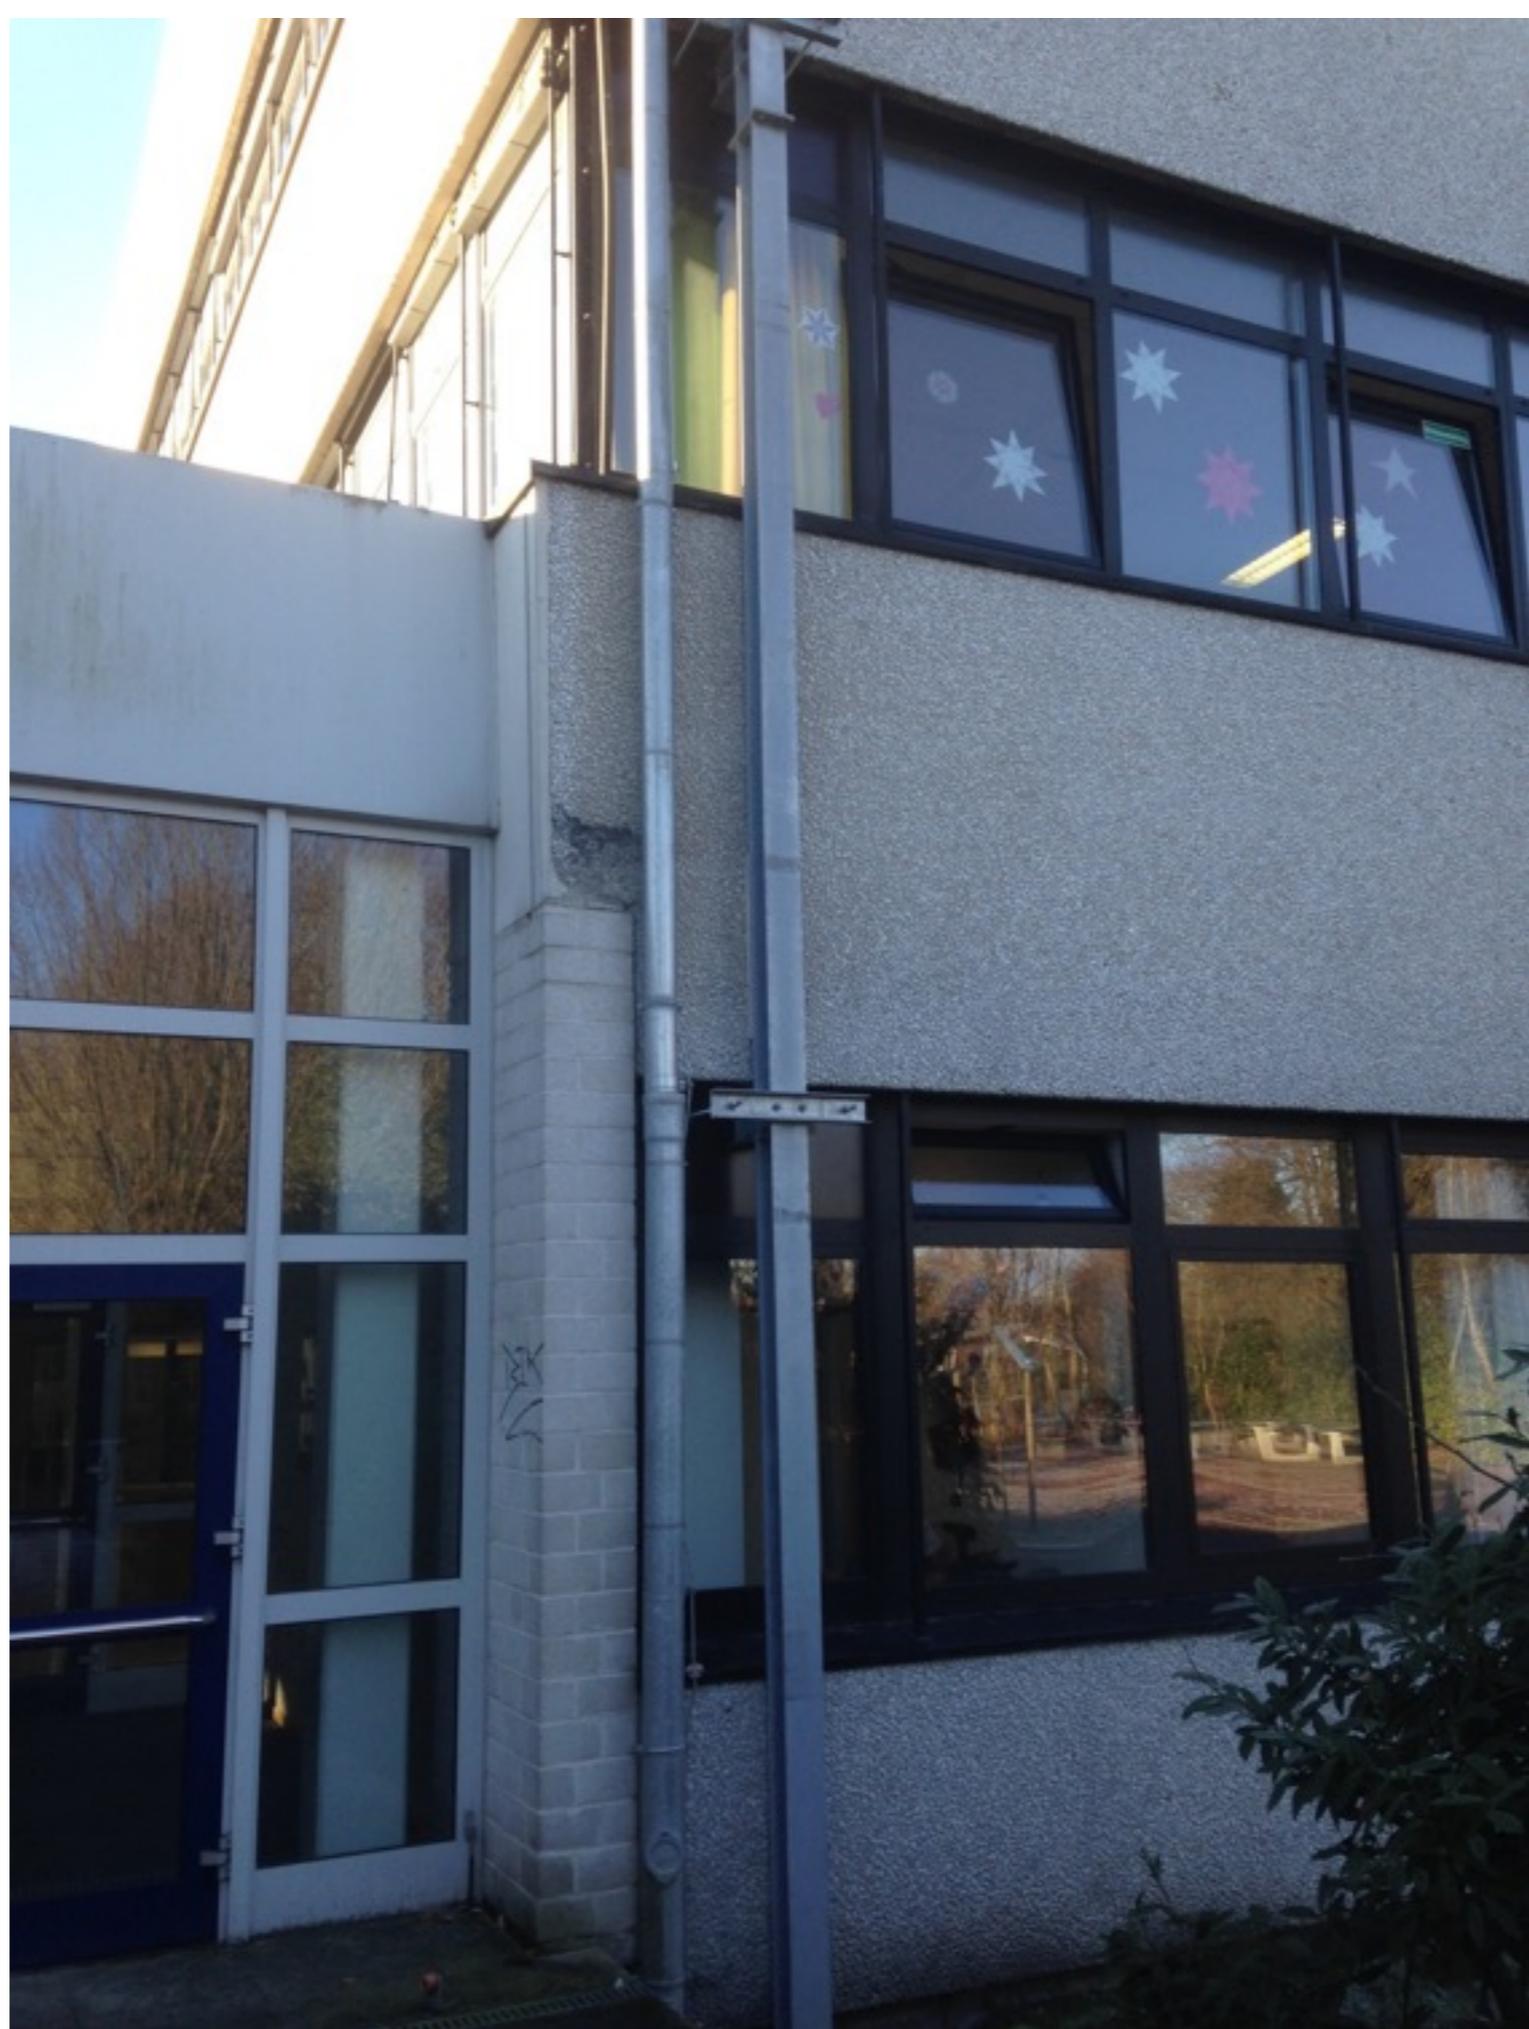
Zusammenfassung – Gebäude 2

- Brandschutztechnische Mängel und Risiken
- Statische Mängel und Risiken
- Keine Barrierefreiheit
- Ungenügender Schallschutz
- Veraltete Informationstechnische Leitungen
- Sanierung aufgrund des erheblichen Aufwandes nicht im laufenden Betrieb möglich

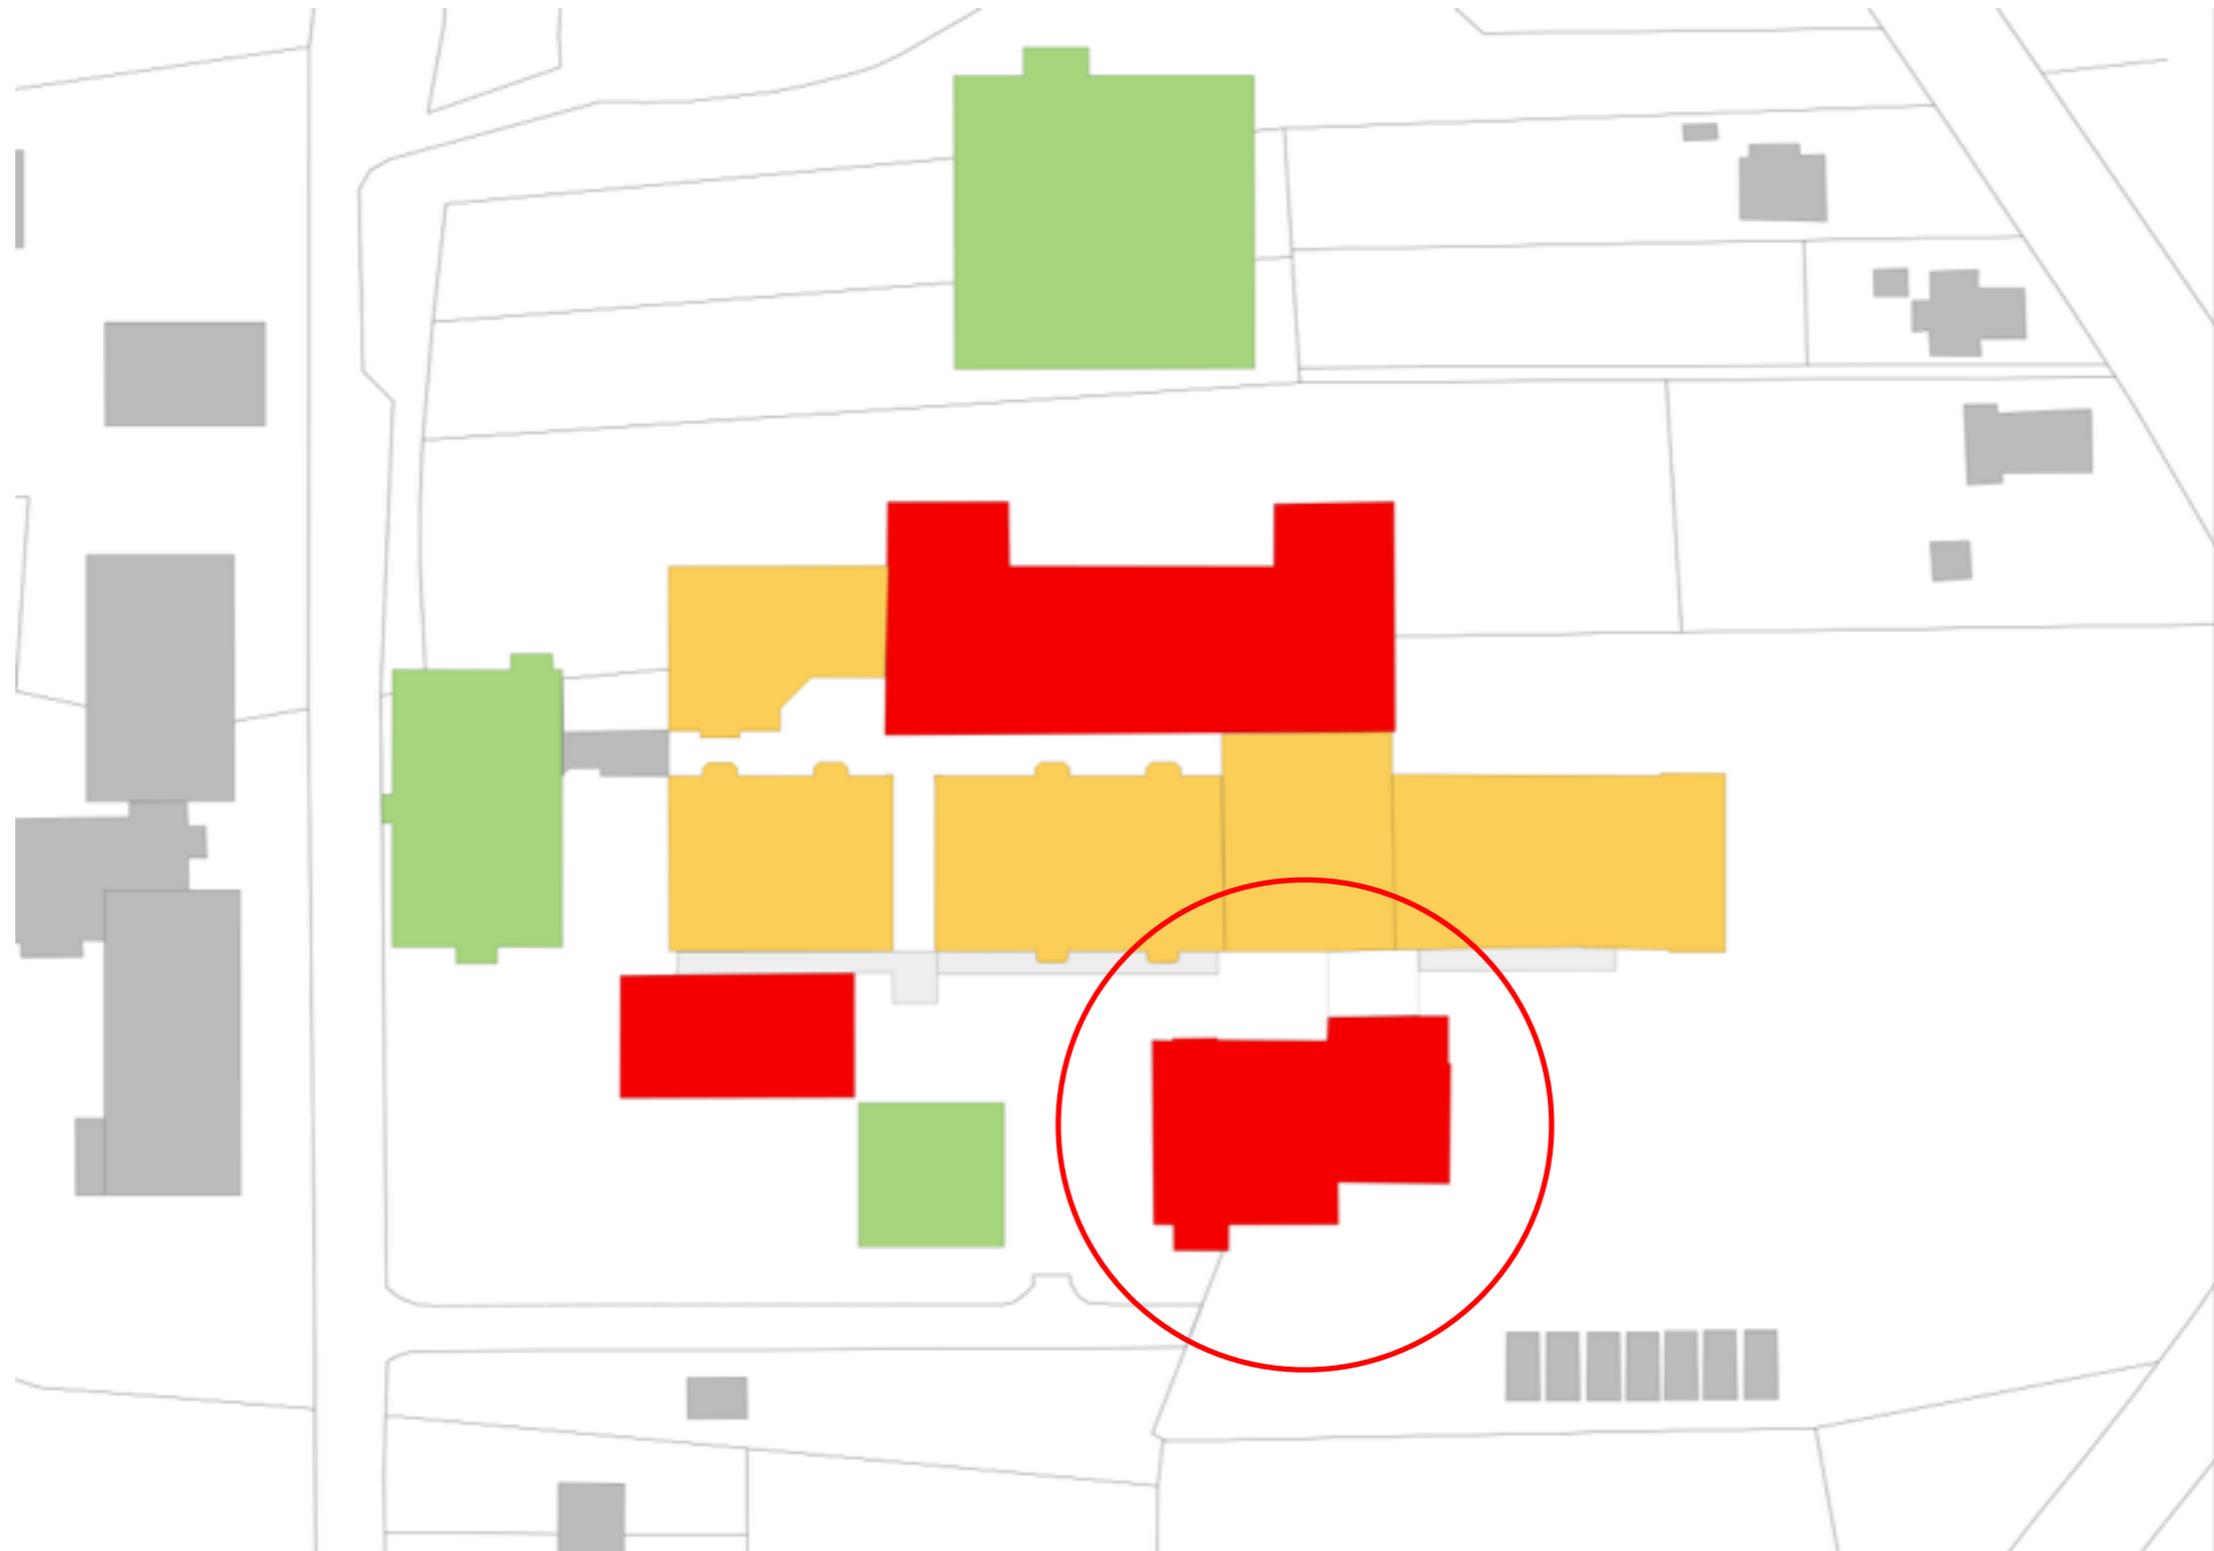
Sanierungsbedarf Gebäude 1

Konstruktive Kernsanierung

Sanierungs- und Umbaukosten Geb. 1:	ca.	4.850.000 € (brutto) (ohne Ausstattung)
Sanierungs- und Umbaukosten Geb. 2:	ca.	+ 7.390.000 € (brutto) (ohne Ausstattung)
Ausweichfläche Container	ca.	+ 3.350.000 € (brutto)
Baukosten	ca.	15.590.000 € (brutto)
